LAUDO TÉCNICO DE AVALIAÇÃO DE IMÓVEL

OBJETO VISTORIADO: Imóvel situado na Av. José Pedro Vasconcelos, N° 1800, Bairro Centro – Bom Jardim –MA

OBJETIVO: Verificação das condições do imóvel para locação.

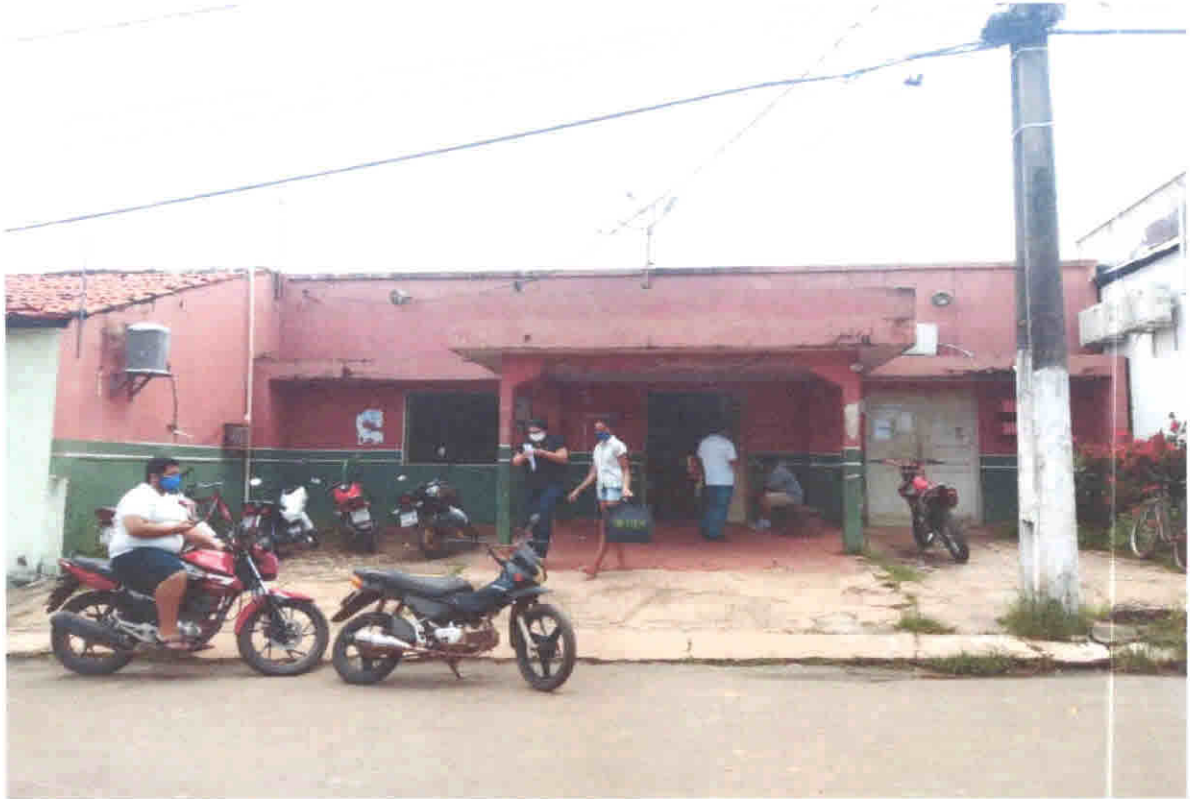
Facada do imóvel:

Trata-se de um imóvel construído a mais de 30 Anos, apresentando uma estrutura já deficiente, necessitando de alguns reparos para o melhor desempenho das atividades administrativas e de consultas, o prédio apresenta um LEIAUT com cerca de 20 ambientes, onde funcionam vários setores do centro de saúde.

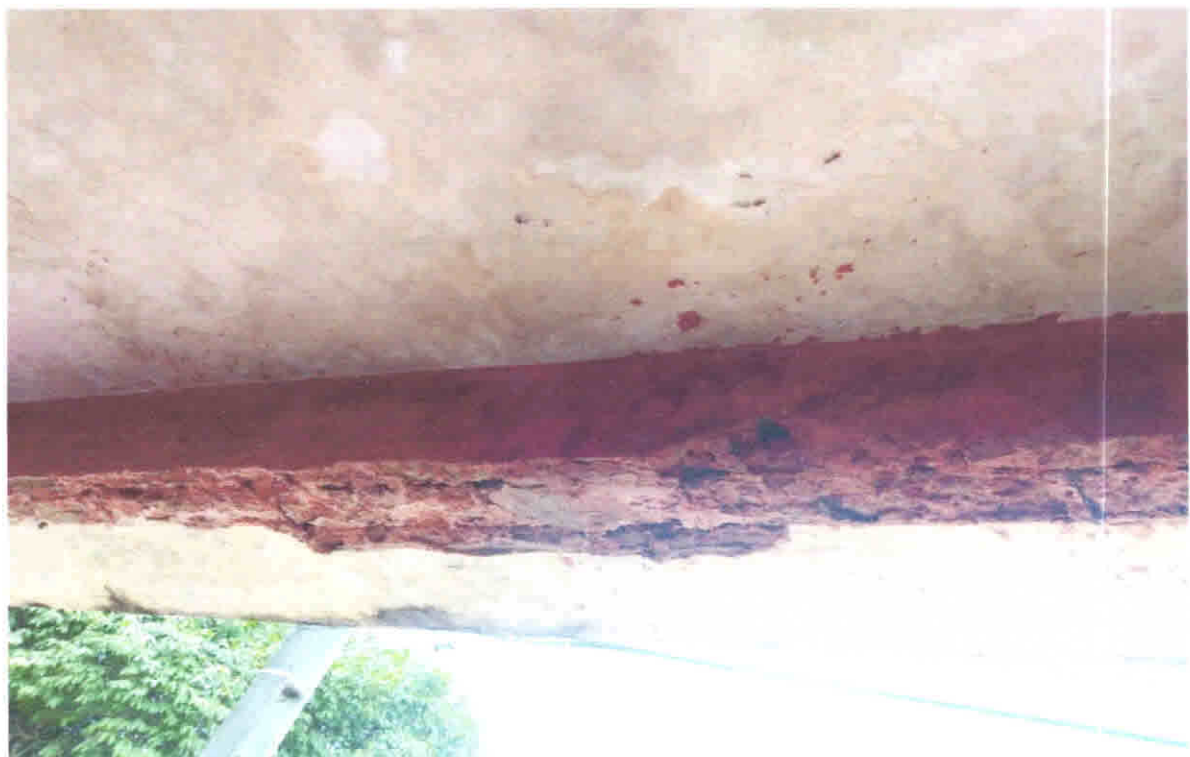
Vigas com patologias:

01 Recepção: Entrada da recepção a viga de sustentação da laje apresenta corrosão, necessitando de reparos emergenciais.

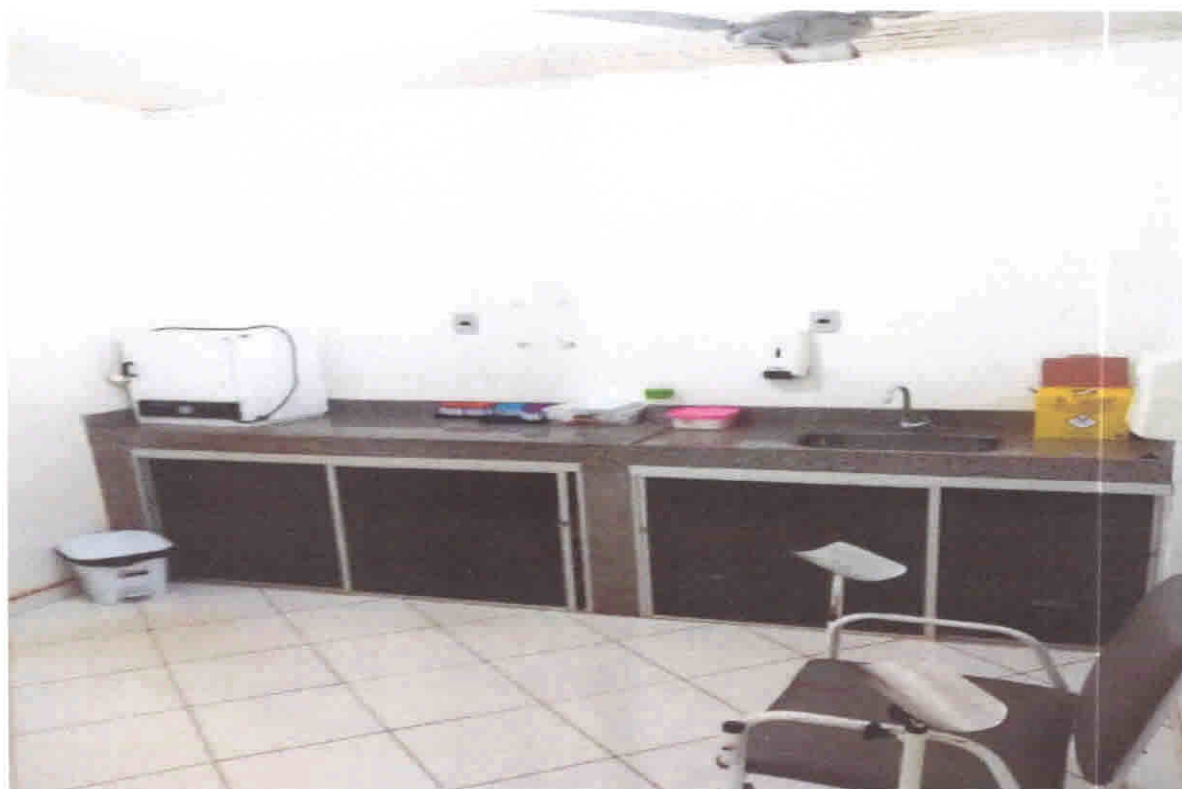
Laboratórios:

01 Laboratório: Apresenta infiltrações em vários locais, necessitando de reparos emergenciais no forro e telhado.

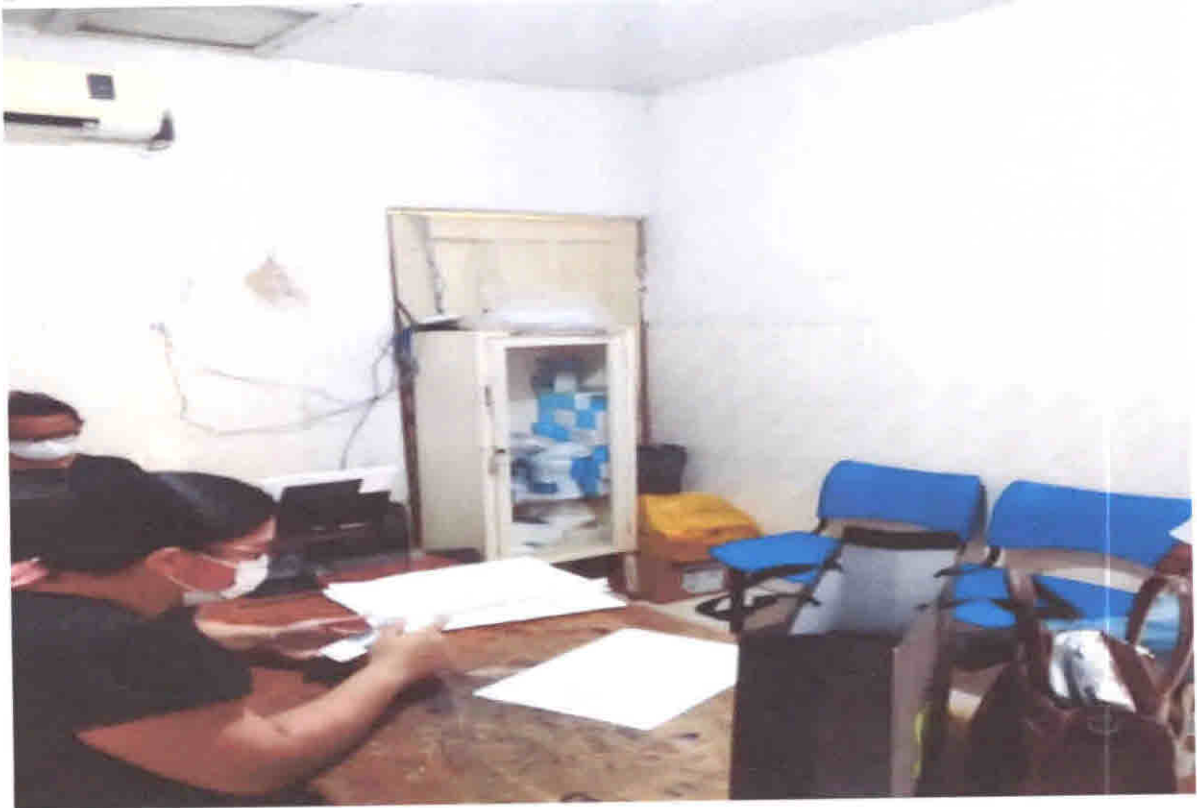
Salas:

Salas de atendimento: Necessitando de reparos nas esquadrias, portas de janelas, forro apresenta avarias, ambientes estão necessitando de reparos emergenciais no forro e telhado.

OBS: AMBIENTE NECESSITA DE REFORMAS URGENTES.

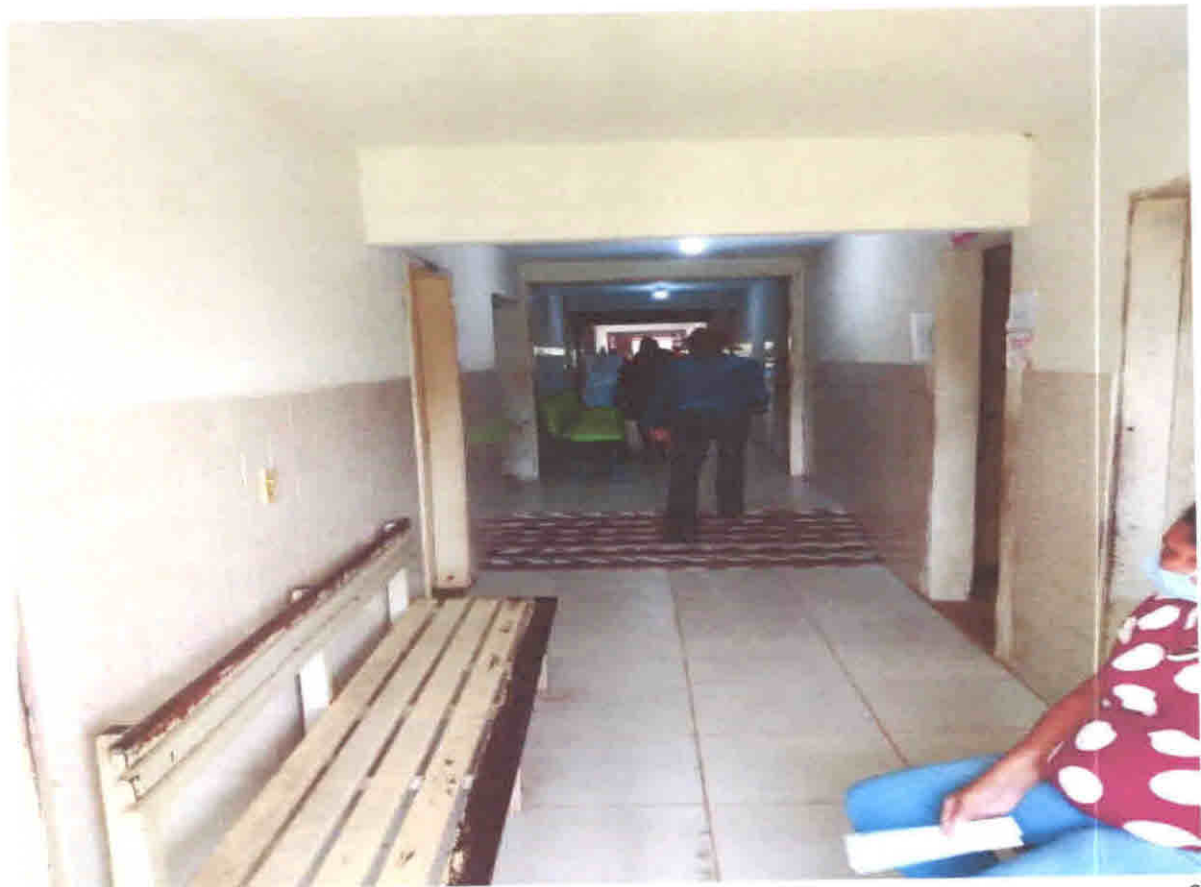
01 Corredor: O ambiente se prolonga desde da recepção até as últimas salas, apresenta uma ventilação no meio do prédio.
