O presente Relatório trata-se de uma visita em loco, para verificação das condições físicas e estruturais do abrigo da usina de Oxigênio do Hospital Municipal Adroaldo Alves Matos.

RELATÓRIO FOTOGRÁFICO DE VISTORIA

Levantamento: Verificação das condições físicas do Abrigo da Usina de oxigênio do Hospital Municipal Adroaldo Alves Matos.

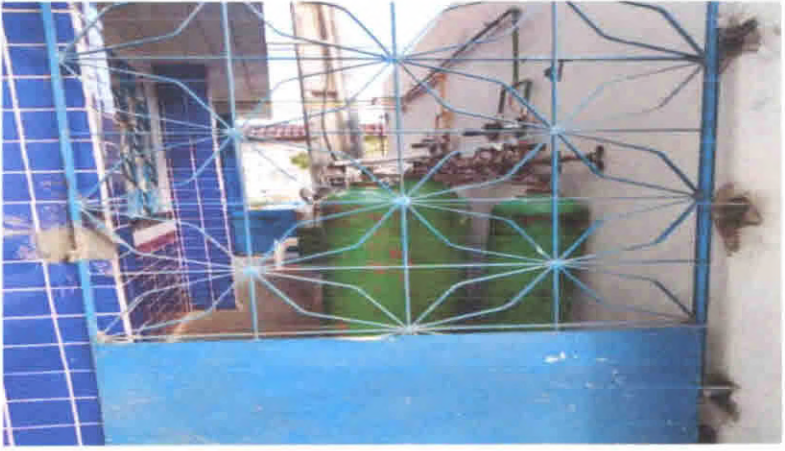
<p>Cilindros de Oxigênio e Ar comprimido sobressalentes, em caso da ocorrência de alguma inviabilidade técnica da usina, os mesmos poderão ser acionados.</p>

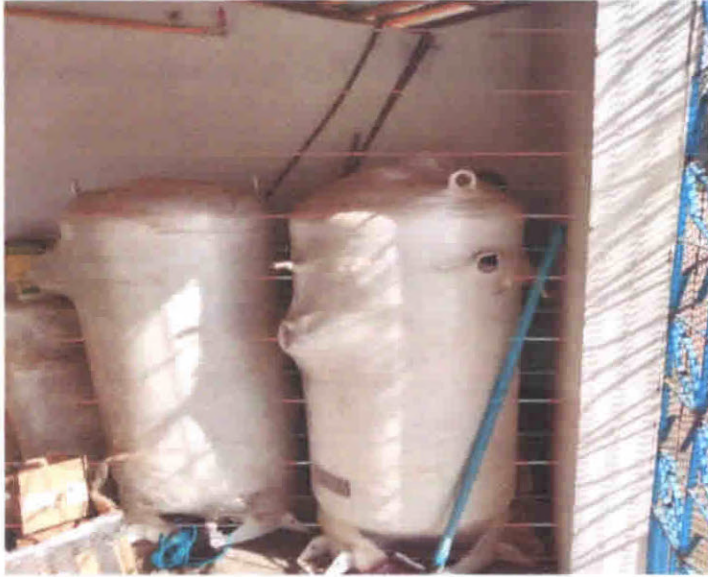
Foto	Detalhamento das condições
 	<p>Fachada do frontal e lateral em boas condições, revestida com material cerâmico e grade de proteção de material metálico.</p>
 	<p>Ambiente interno, em boas condições estruturais acondicionando cilindros de Ar tratado, Oxigênio e tubulações de alimentação para o hospital.</p>

Cilindros de Oxigênio e Ar comprimido sobressalentes, que fazem parte da usina de geração de Oxigênio Hospitalar.
